**DATE :** 30 novembre 2021

**DOSSIER :** 21029 - Étude de changement d'usage, Église de L'Ascension

**OBJET :** Rapport d'étude de visite et de changement d'usage

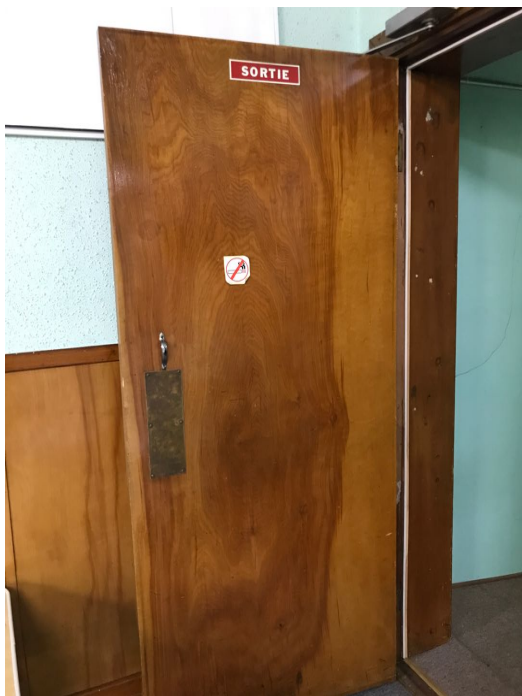
Exemple de porte qui n'ouvre pas dans le sens d'évacuation

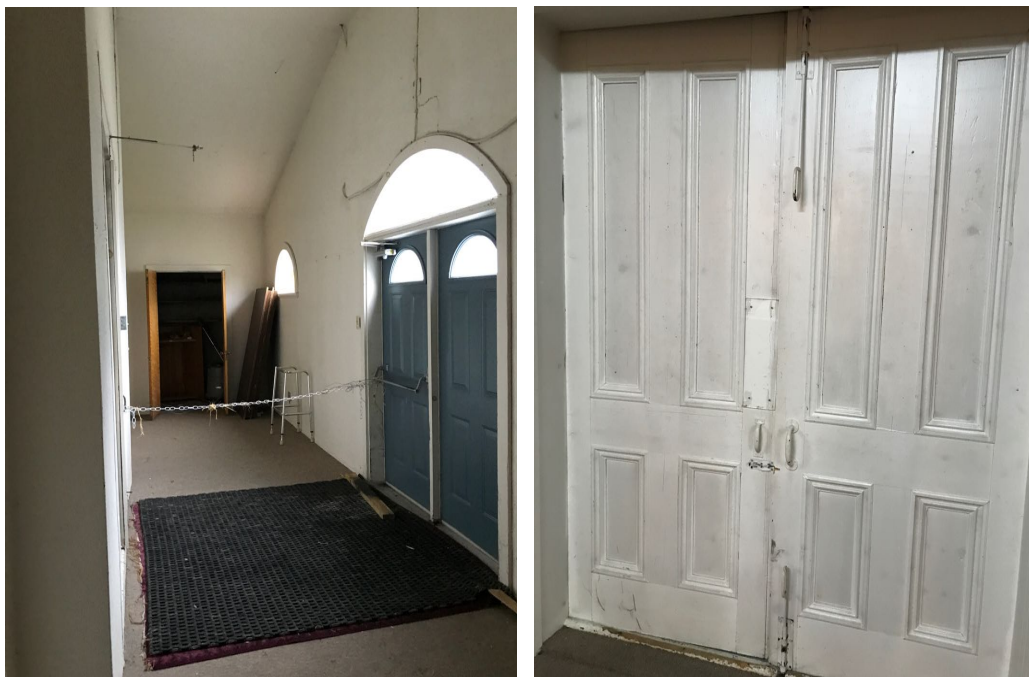
Exemple de portes dont la quincaillerie est à revoir.

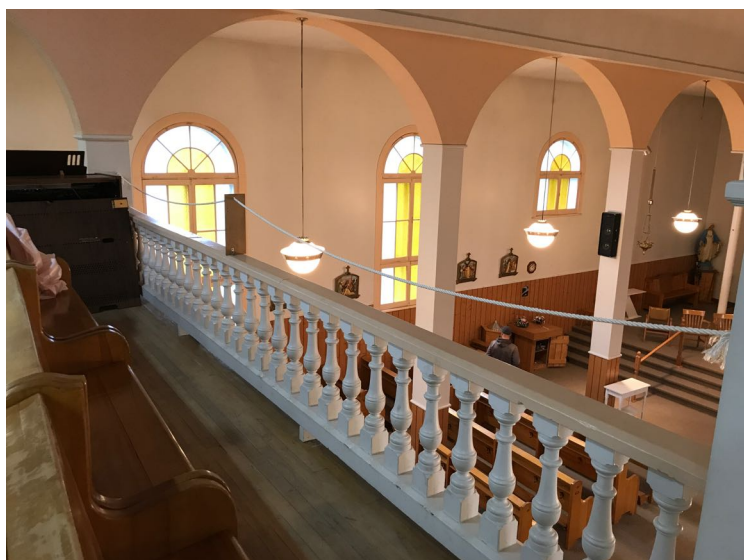
- Les garde-corps au pourtour des ouvertures des escaliers devraient être rehaussés à 42po de hauteur. Le garde-corps au jubé fait actuellement moins de 42po de hauteur totale et les barrotins sont espacés à plus de 4po. Pour des raisons de sécurité, nous recommandons de modifier le garde-corps pour assurer la sécurité du public.

Le garde-corps du jubé est à remplacer.

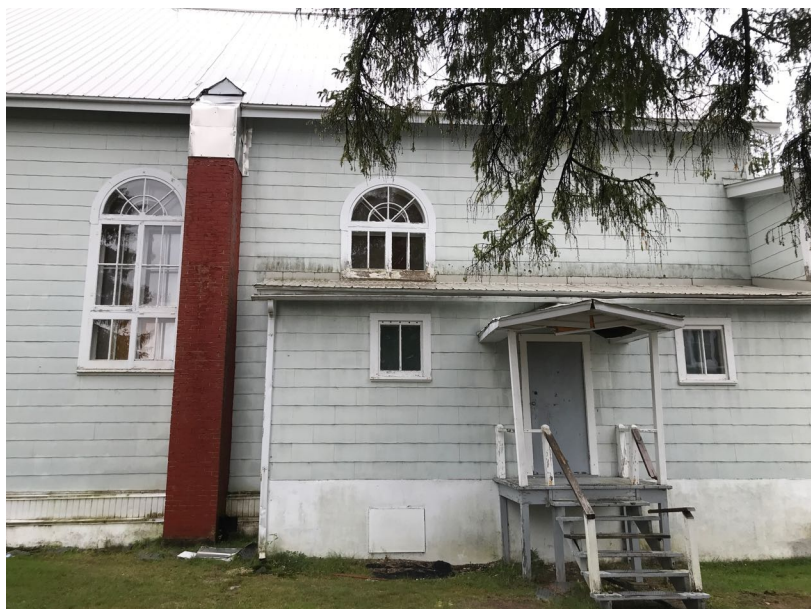
Les balcons et escaliers extérieurs des issues sont à refaire.

9		Reconstruction des balcons d'issue, escaliers et toitures de protections latérales (2).	●	●			40 000 \$		40 000 \$
10	Toiture	Réparation des finis intérieurs endommagés par les infiltrations d'eau au jubé.			●			1 500 \$	1 500 \$
11	Plancher	Remplacement des tapis de la sacristie par un revêtement plus facile d'entretien (hypothèse vinyle en rouleau).			●		20 000 \$		20 000 \$
12		Remplacement du tapis de la nef par un revêtement plus facile d'entretien (hypothèse vinyle en rouleau).			●	35 000 \$			35 000 \$
13		Remplacement du tapis du vestibule principal par un revêtement plus durable (hypothèse céramique).				●	15 000 \$		15 000 \$
14		Sablage et revêtement du plancher de bois franc du jubé (suggestion).				●		15 000 \$	15 000 \$
15	Portes et quincaillerie	Remplacement de la quincaillerie des portes extérieures.	●			5 000 \$			5 000 \$
16		Remplacement d'une porte intérieure pour faciliter l'évacuation (corridor latéral d'évacuation).	●			2 000 \$			2 000 \$

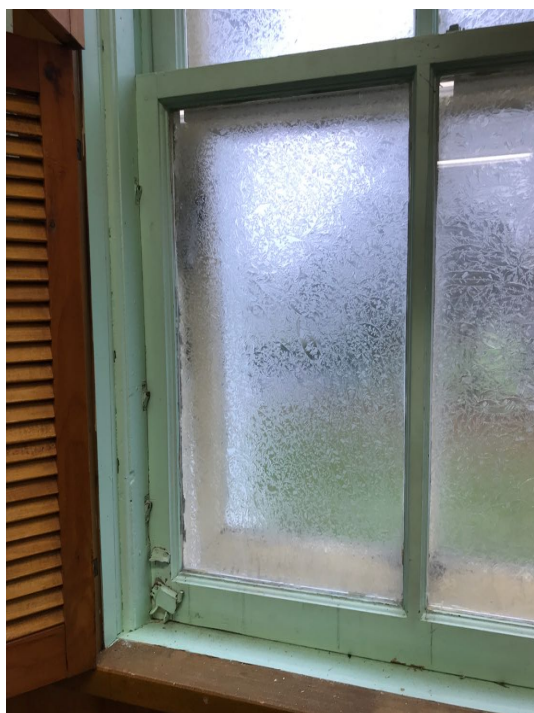
Nous recommandons de remplacer les fenêtres et tous les scellants.

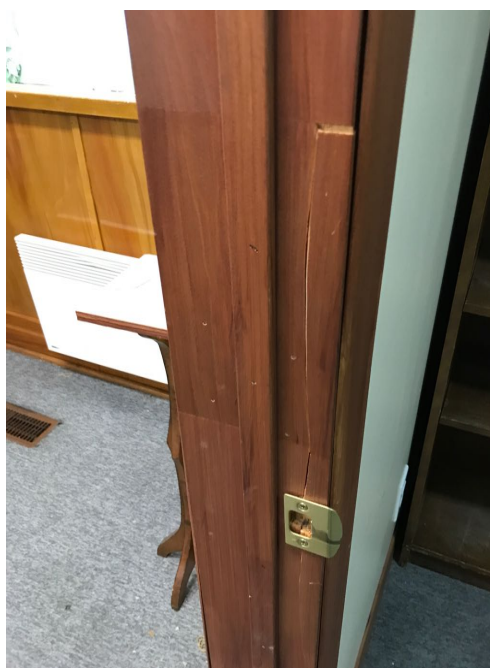
Plusieurs cadres de la sacristie sont à réparer.

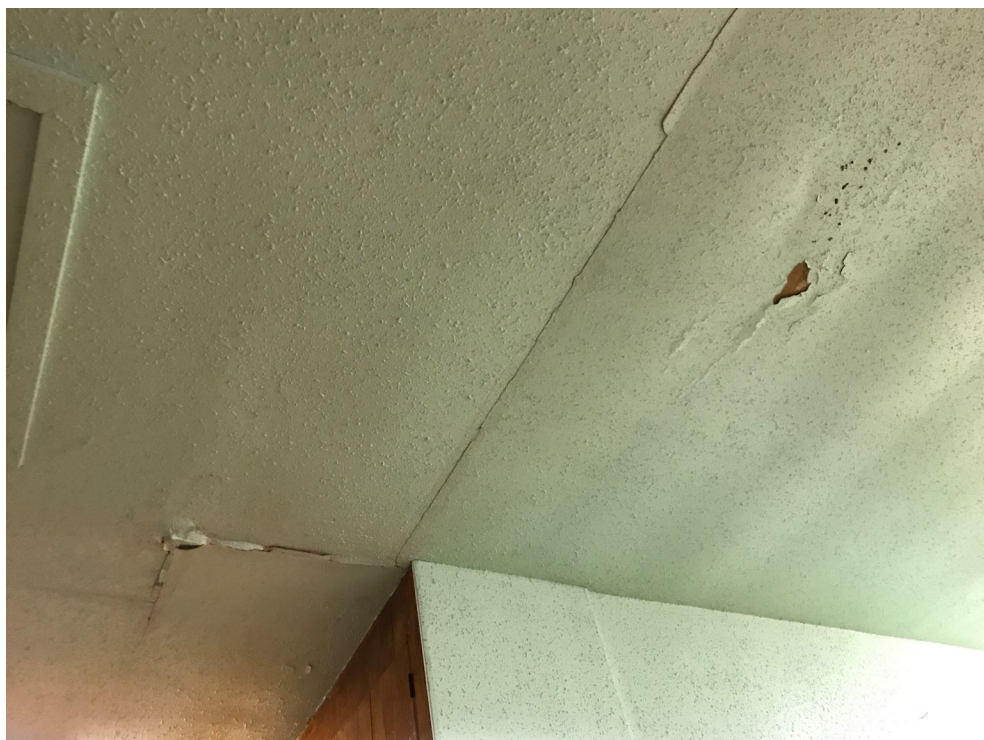
Exemple de réparation de plafond (sacristie)

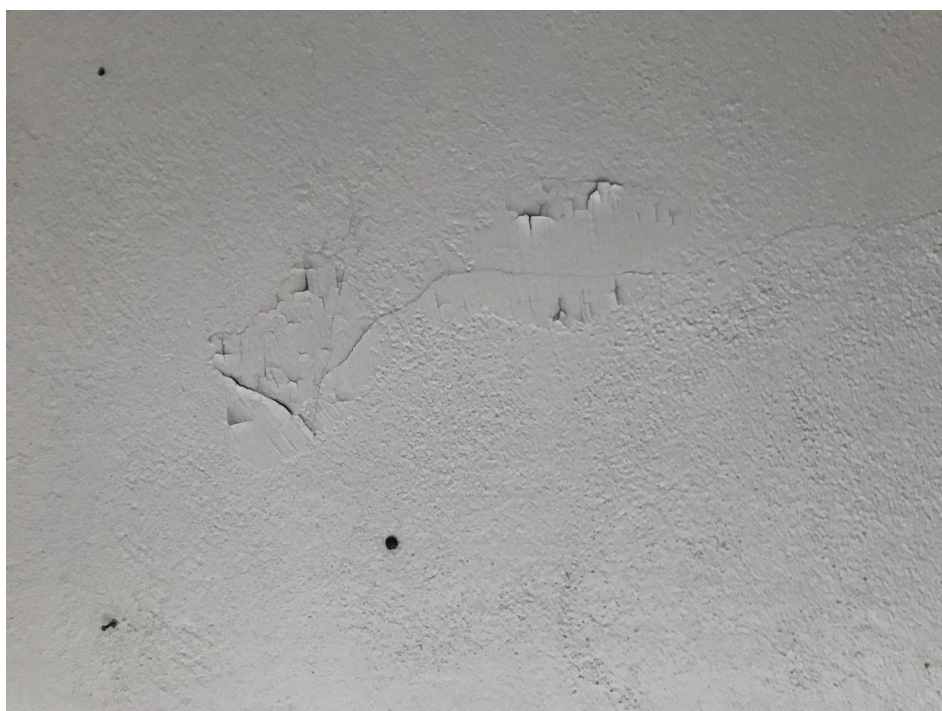
Exemple de réparation de fini (mur de l'entrée principale)

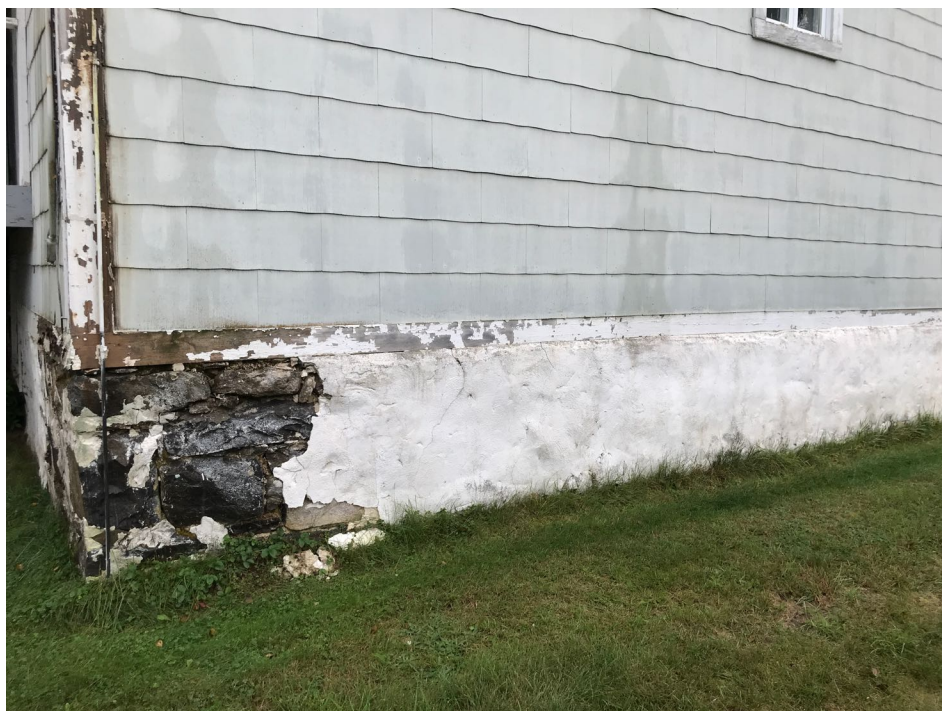
Les boiseries extérieures (contour des fenêtres et moulures de coin) sont à repeindre en général. Dans la section arrière (sacristie), les boiseries sont à remplacer au complet puisqu'elles sont trop endommagées.

Les boiseries extérieures sont à remplacer dans la partie arrière (sacristie). Le crépi de fondation est à refaire au complet et il y a lieu d'ajouter des gouttières pour éviter la détérioration des parements.

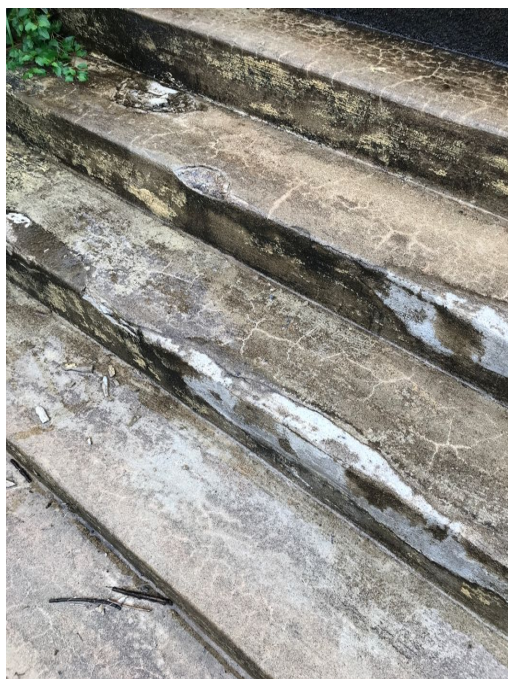
- a) **Aménagements extérieurs** : Les marches de béton de l'entrée principale sont à réparer. Les pentes de drainage sont à vérifier et à corriger au besoin au pourtour du bâtiment afin de diriger l'eau loin des fondations. Actuellement l'eau qui tombe du toit reste près des fondations à plusieurs endroits.

Les marches en béton sont à refaire (extérieur de l'entrée principale)

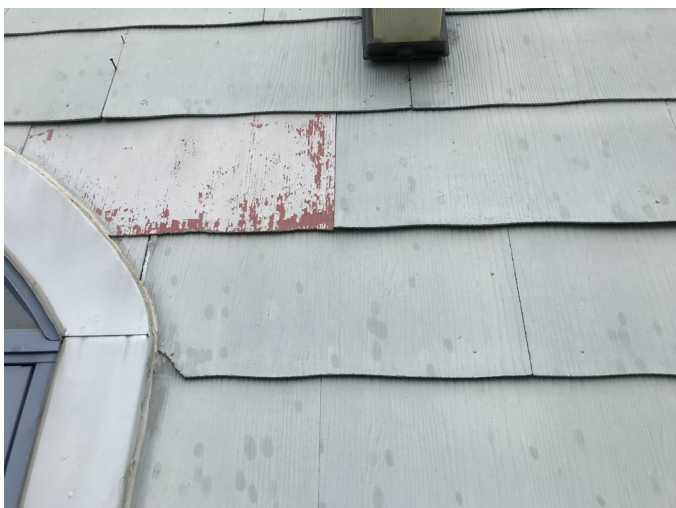
- a) **Revêtement extérieur principal** : Le revêtement extérieur nécessite quelques réparations locales et pourrait être rafraîchi. Bien qu'il contienne de l'amiante, il peut demeurer en place s'il n'est pas modifié ou percé. Nous recommandons de le réparer et de repeindre en entier.

Le revêtement extérieur en amiante peut être conservé, mais il devra être réparé localement. Nous suggérons aussi de repeindre.

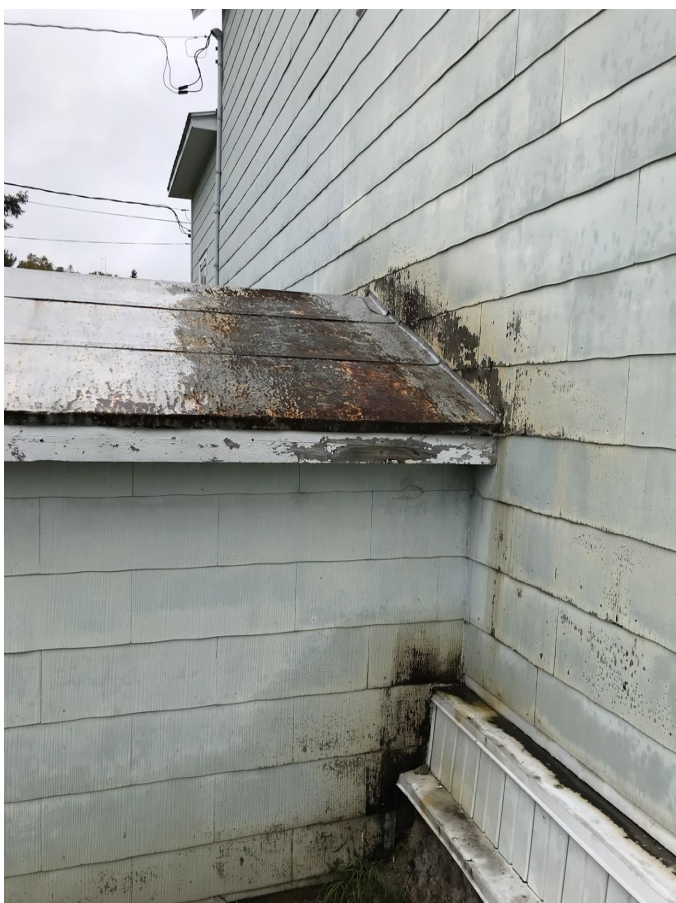
Le toit de l'appentis latéral sera à remplacer (descente au sous-sol)

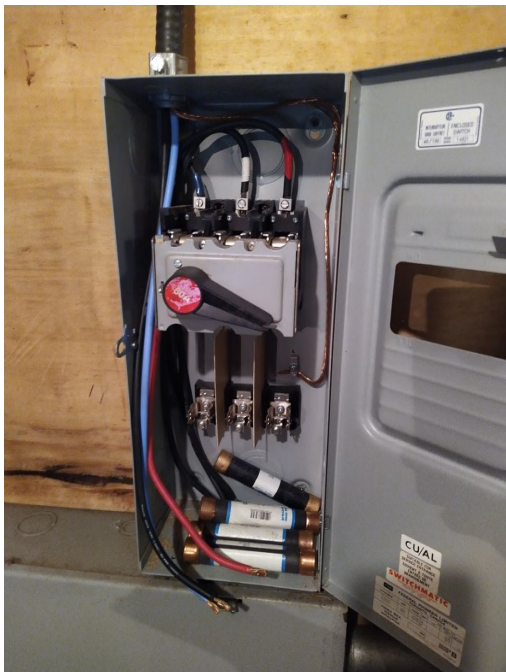
Sectionneur du presbytère existant, non raccordé.

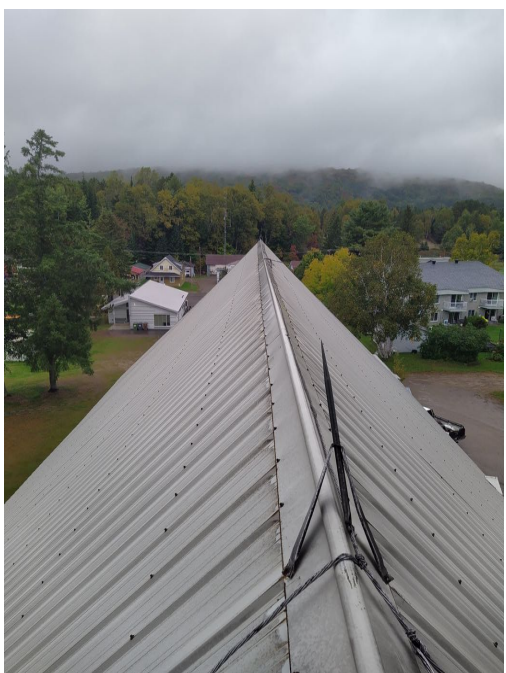
Problème avec le paratonnerre au centre du toit.

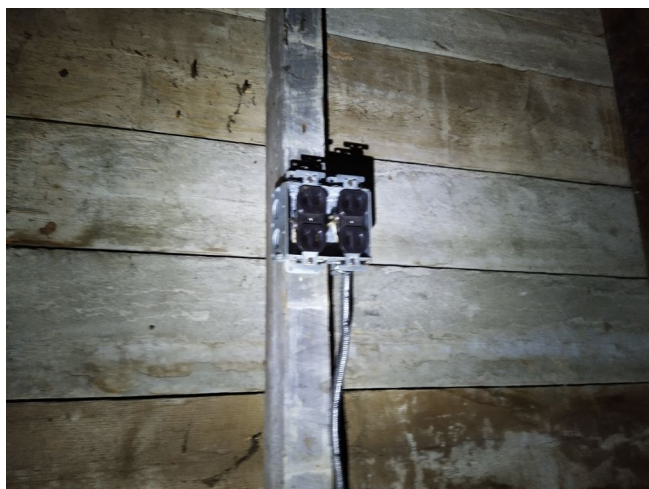
Prise dans l'escalier extérieur du sous-sol à démanteler.

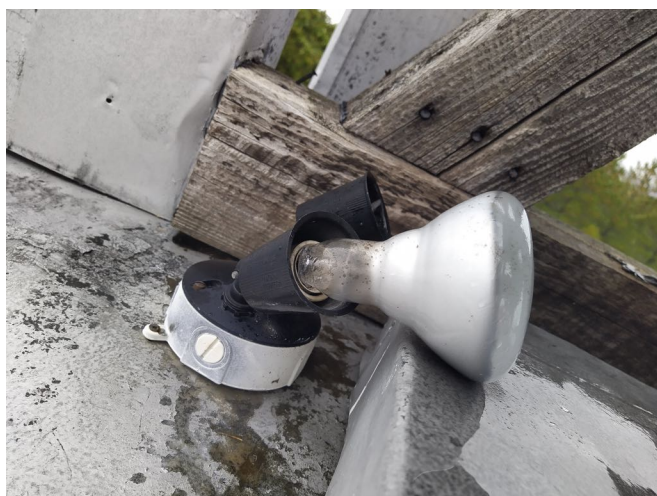
Éclairage du clocher à remplacer

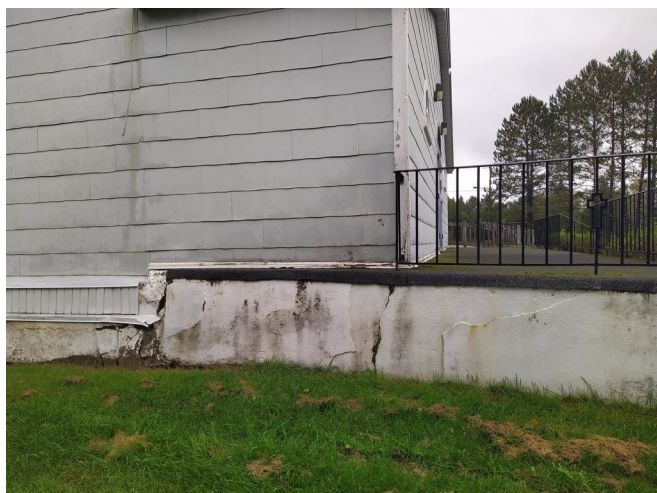
Câble de mise à la terre du paratonnerre à corriger.

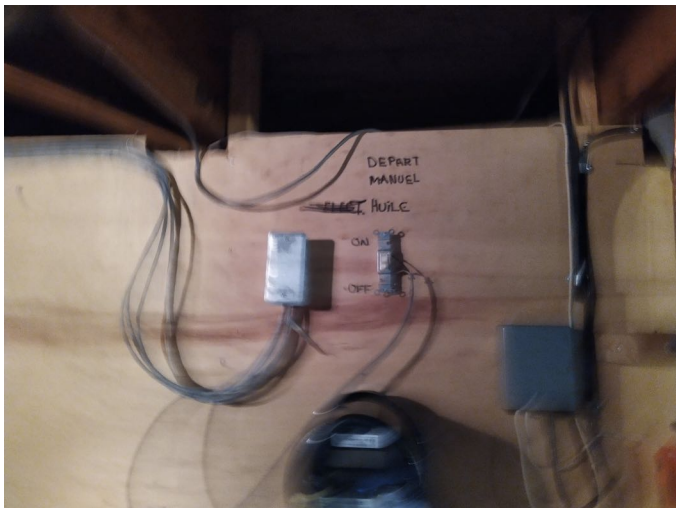
Contrôle et câblage de la biénergie existante à démanteler au besoin, n'est plus utilisée.

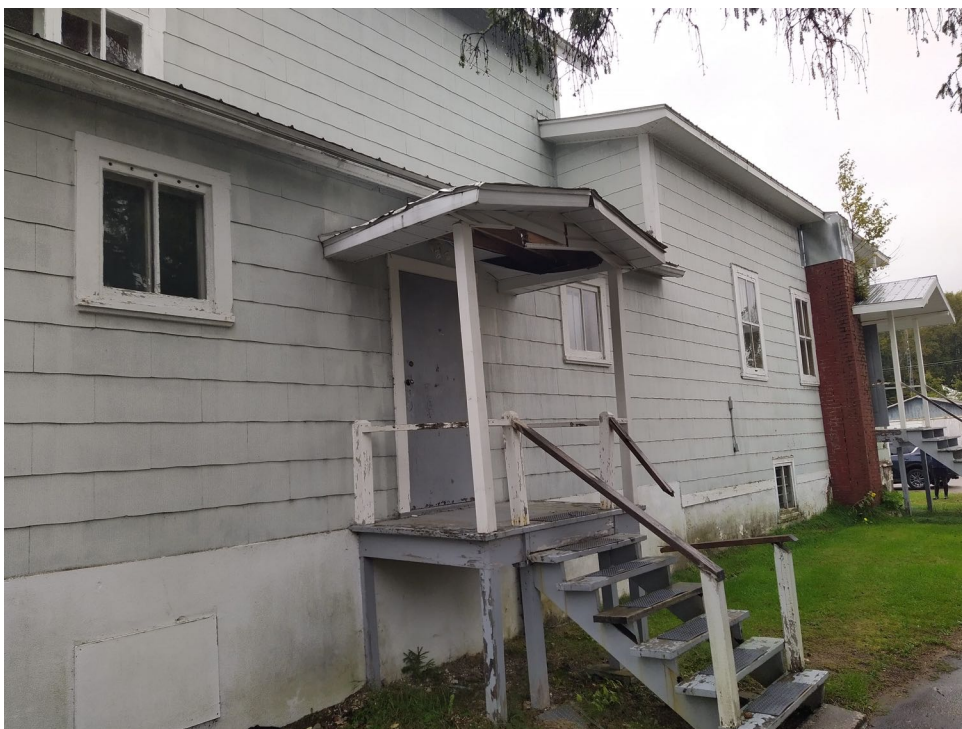
- c) **Fondation de pierres** : La finition de crépis sur les fondations de pierre est dégradée principalement sur un seul côté du bâtiment.
- d) **Escalier de l'issue de l'église et de la sacristie** : La structure du toit, des garde-corps et du palier sont à remplacer.

Balcon, toiture et escalier de l'issue de secours à démolir et à reconstruire selon le nouvel usage du bâtiment.

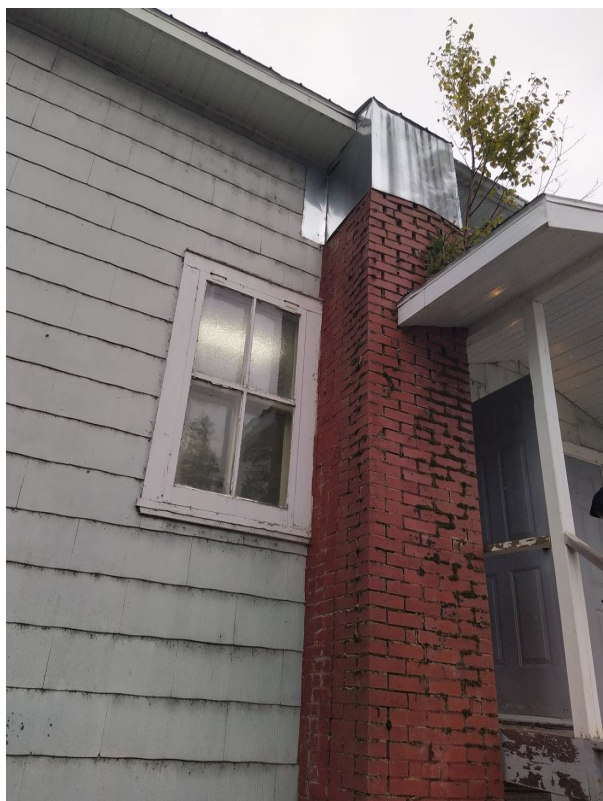
- b) **Structure du bâtiment** : Nous avons observé qu'il y a eu des ajustements à la structure du clocher par le passé. La cheminée en brique du côté de la sacristie est en train de tomber.

Problème avec la brique de l'ancienne cheminée de la sacristie, à démolir.

- b) La cheminée en brique de la sacristie devrait être démolie puisqu'elle n'est plus utilisée. Cette dernière semble avec été construite par-dessus le revêtement extérieur, il y aurait donc uniquement des travaux de peinture à prévoir minimalement. Mais le tout reste à confirmer après le retrait de la cheminée.

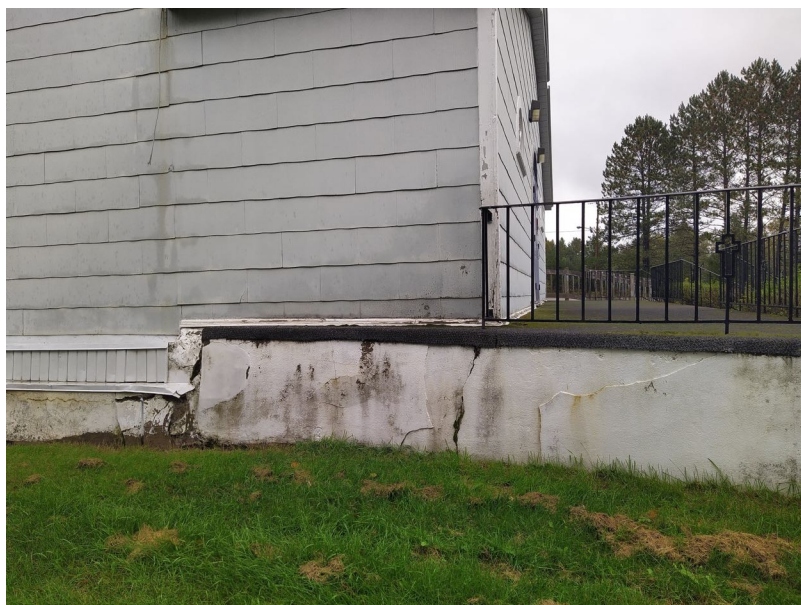
Problème avec le crépi de la fondation à corriger.

- c) La finition de crépit sur les fondations de pierre pourraient être retiré aux endroits qui sont dégradés pour permettre la mise en place d'un nouveau crépit. Une inspection des fondations de pierre à la suite du retrait du crépi est conseillée afin de vérifier si des fissures doivent être ragréées avant la mise en place du nouveau crépi.
